## Vadný tlakový senzor u ABS/ESP ATE MK 60

### Výměna hydraulického bloku ABS MK 60

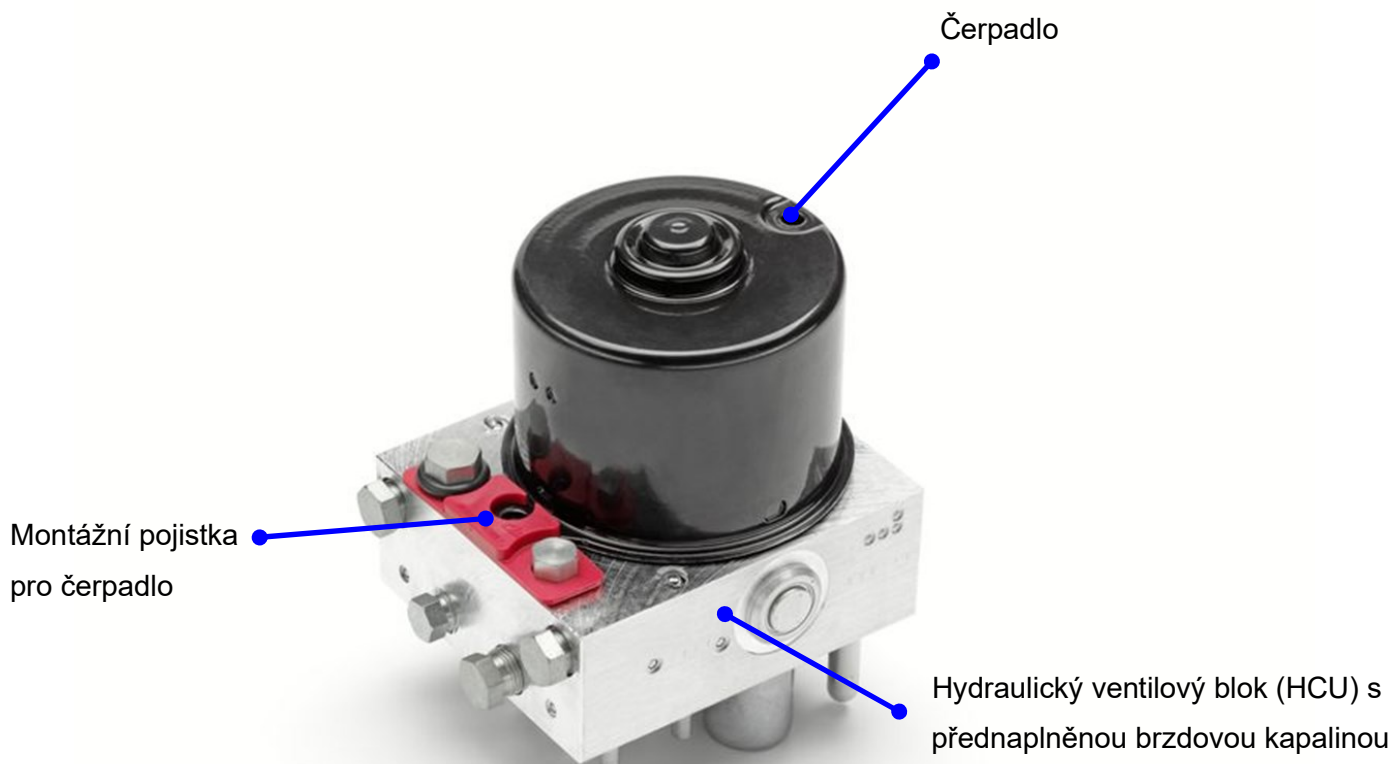
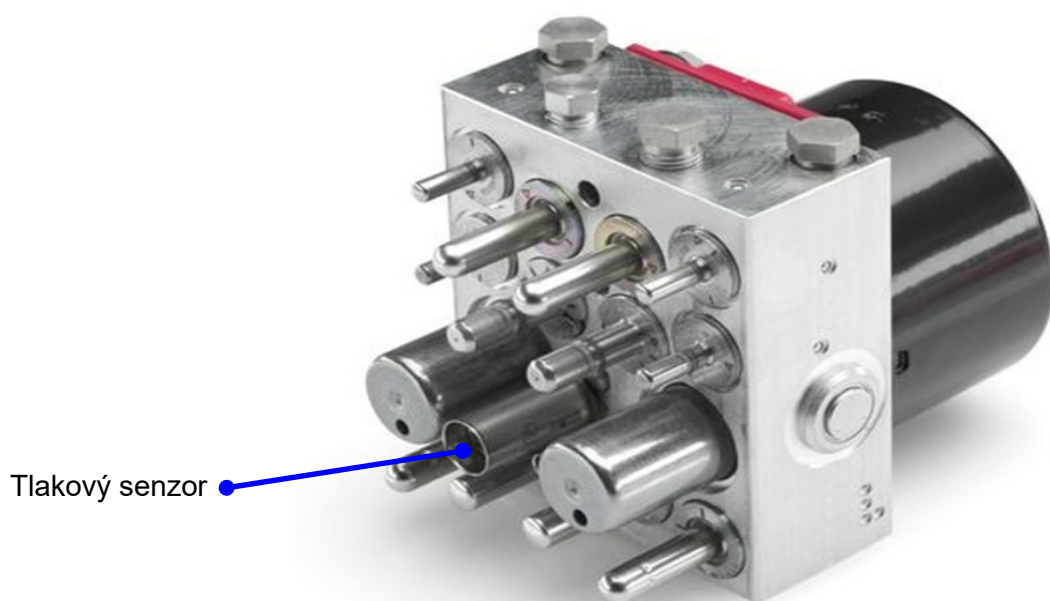
Jako cenově výhodnou alternativu máme v nabídce, jako samostatný náhradní díl, hydraulický ventilový blok (HCU) s integrovaným snímačem tlaku a čerpadlem.

Hydraulický ventilový blok lze tedy vyměnit samostatně a to při zachování sériově zabudované elektronické řídicí jednotky ABS.

Aby se po montáži usnadnil následný proces odvzdušňování brzdového systému, je hydraulický ventilový blok již předem naplněn brzdovou kapalinou.
